W Y C E N A W A R T O Ś C I

Zadanie: Określenie wartości rynkowej pojazdu

Rodzaj pojazdu:	**Samochód osobowy**	VIN:	**T M B J H 7 N P 7 P 7 0 3 9 5 5 3**
Marka:	**SKODA**	Nr rejestracyjny:	**WPR3984L**
Model pojazdu:	**Superb III 2.0 TDI MR`20 E6d**	Nr Info-Ekspert:	**034-04352**
Wersja:	**Ambition DSG**	Rok produkcji:	**2023**

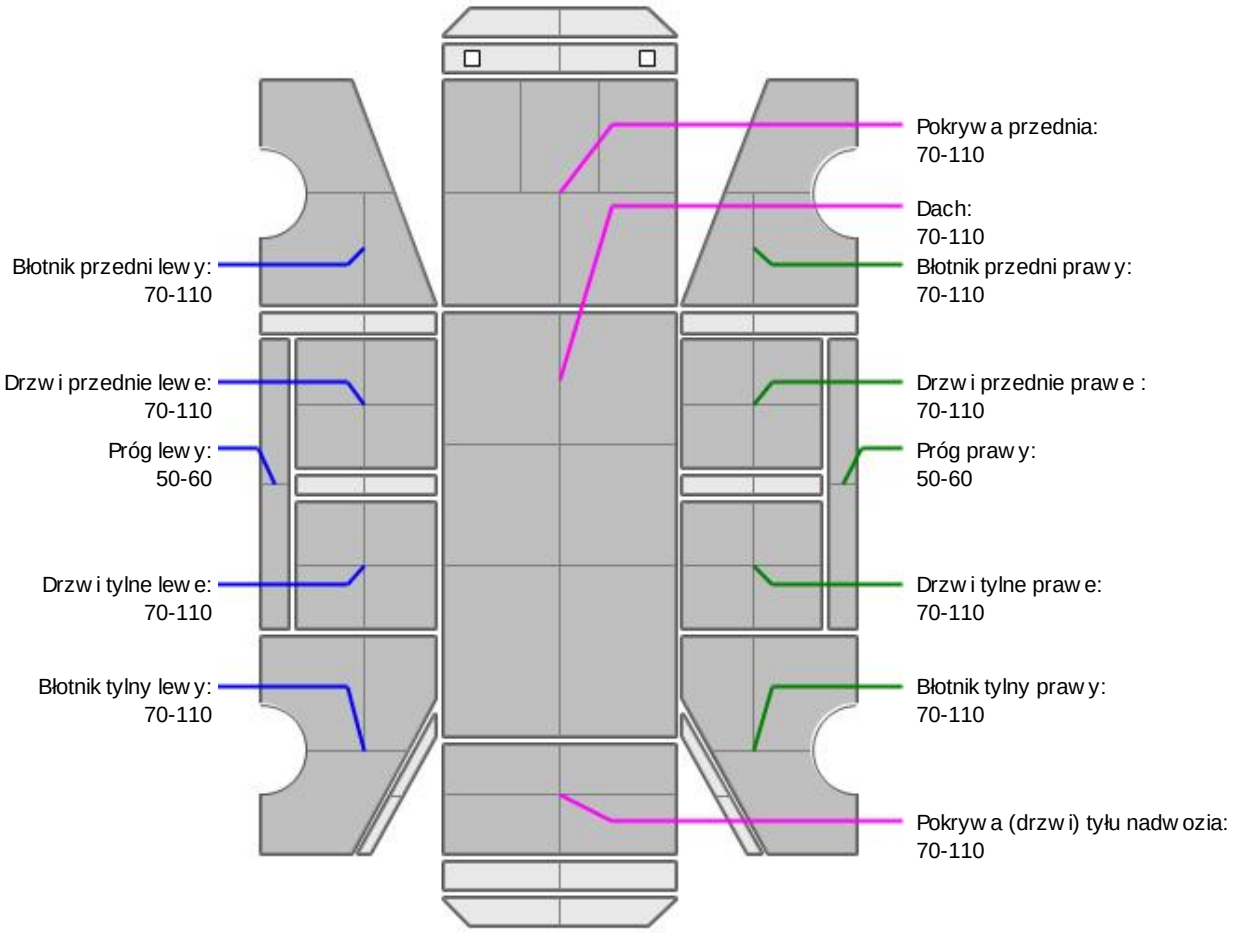
NADWOZIE – Opis powłoki lakierowej

L.p.	Nazwa elementu	L / P	Grubość powłoki [µm]	Opis
1	Pokrywa przednia		70-110	
2	Dach		70-110	
3	Błotnik przedni	L	70-110	
4	Próg	L	50-60	
5	Drzwi przednie	L	70-110	
6	Drzwi tylne	L	70-110	
7	Błotnik tylny	L	70-110	
8	Błotnik przedni	P	70-110	
9	Próg	P	50-60	
10	Drzwi przednie	P	70-110	
11	Drzwi tylne	P	70-110	
12	Błotnik tylny	P	70-110	
13	Pokrywa (drzwi) tyłu nadwozia		70-110

Podane przedziały grubości powłoki lakierowej poszczególnych elementów dotyczą wyłącznie punktów pomiarowych, tj. trzech wybranych miejsc na danym elemencie nadwozia. Nie oznacza to, że w pozostałych obszarach danego elementu grubość powłoki jest jednakowa ani że nie może wykraczać poza wskazane zakresy. Pomiary wykonano urządzeniem będącym w posiadaniu rzeczoznawcy. Pomiar wykonany innym przyrządem może się różnić.
