Nr zlecenia: 163/29/10/2026/ECR/ STRABAG z dnia: 2026/11/06

W Y C E N A W A R T O Ś C I

Zadanie: Określenie wartości rynkowej pojazdu

Rodzaj pojazdu:	**Samochód ciężarowy do 3.5t**	VIN:	**W F 0 4 X X W P G 4 H A 2 7 9 3 1**
Marka:	**FORD**	Nr rejestracyjny:	**WPR1374C**
Model pojazdu:	**FT Connect 220 L1 1.5 TDCi MR`15 E6 2.2t**	Nr Info-Ekspert:	**011-09038**
Wersja:	**Trend**	Rok produkcji:	**2017**

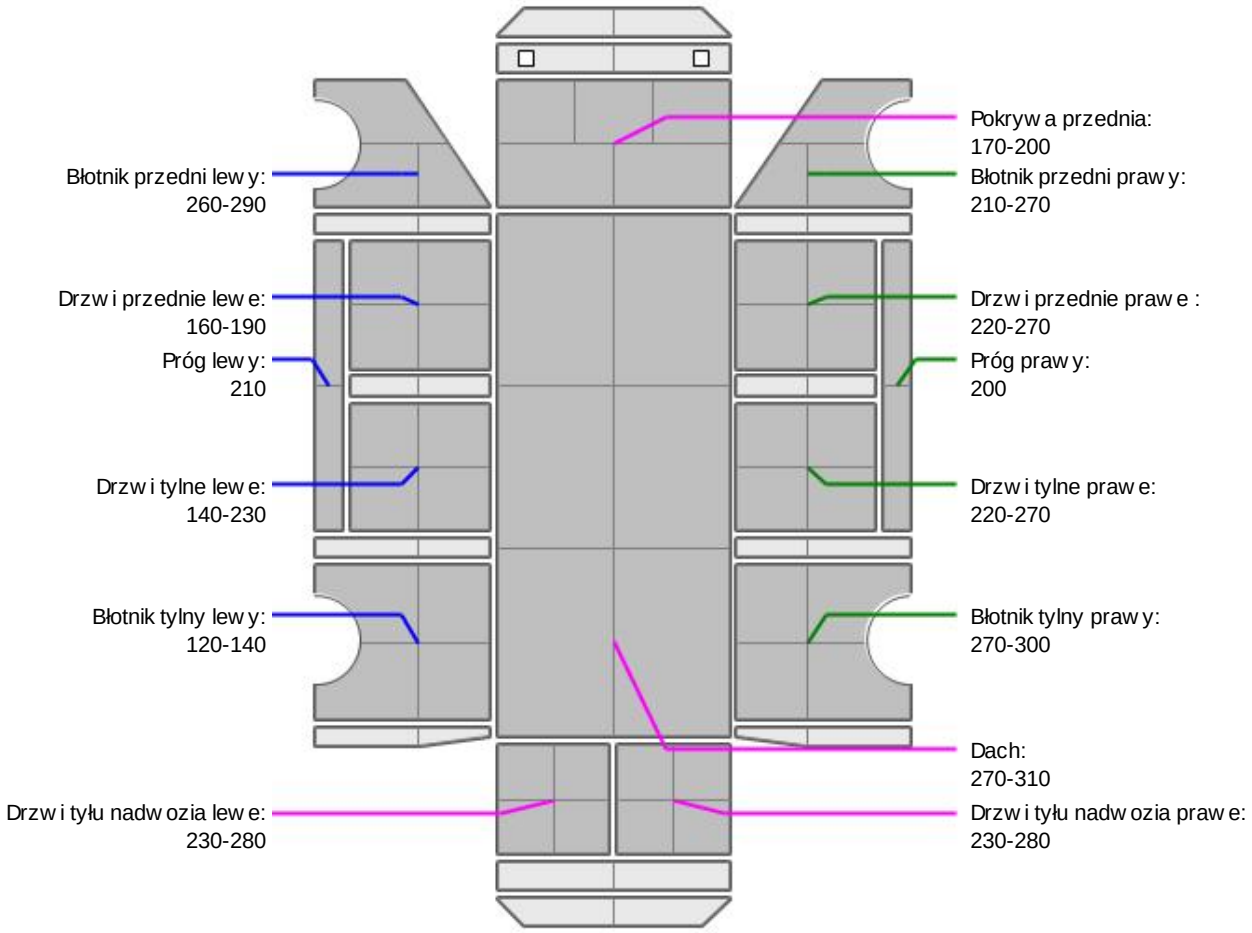
NADWOZIE – Opis powłoki lakierowej

L.p.	Nazwa elementu	L / P	Grubość powłoki [µm]	Opis
1	Pokrywa przednia		170-200	
2	Dach		270-310	
3	Błotnik przedni	L	260-290	
4	Próg	L	210	
5	Drzwi przednie	L	160-190	
6	Drzwi tylne	L	140-230	
7	Błotnik tylny	L	120-140	
8	Drzwi tyłu nadwozia		230-280	
9	Błotnik przedni	P	210-270	
10	Próg	P	200	
11	Drzwi przednie	P	220-270	
12	Drzwi tylne	P	220-270	
13	Błotnik tylny	P	270-300	
14	Drzwi tyłu nadwozia		230-280
