W Y C E N A

Zadanie: Określenie wartości rynkowej pojazdu

Rodzaj pojazdu:	**Samochód ciężarowy do 3.5t**	VIN:	**6 F P P X X M J 2 P M U 7 0 6 4 0**
Marka:	**FORD**	Nr rejestracyjny:	**WPR7983J**
Model pojazdu:	**Ranger 2.0 TDCi MR`19 E6.2 3.3t**	Nr Info-Ekspert:	**011-11080**
Wersja:	**XL**	Rok produkcji:	**2021**

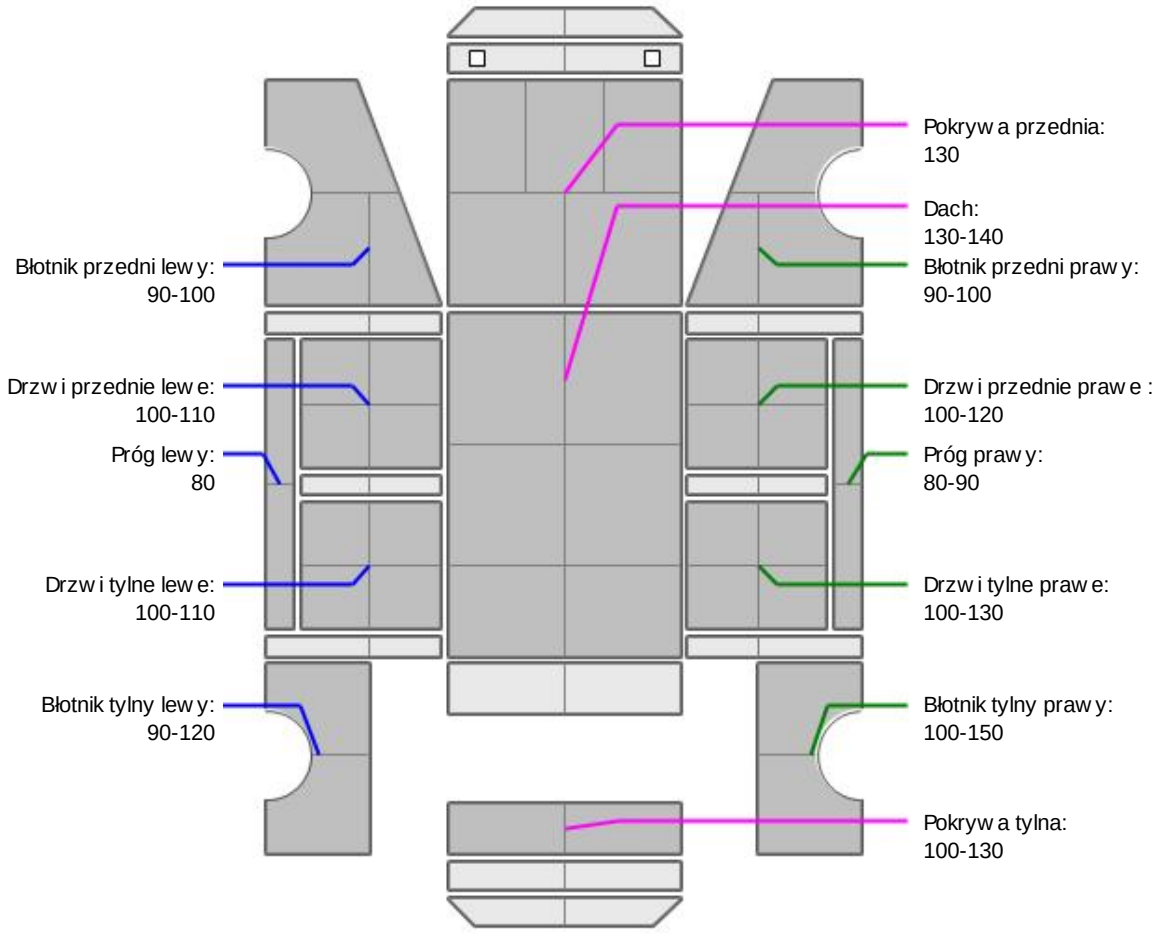
L.p.	Nazwa elementu	L / P	Grubość powłoki [µm]	Opis
1	Pokrywa przednia		130	
2	Dach		130-140	
3	Błotnik przedni	L	90-100	
4	Próg	L	80	
5	Drzwi przednie	L	100-110	
6	Drzwi tylne	L	100-110	
7	Błotnik tylny	L	90-120	
8	Błotnik przedni	P	90-100	
9	Próg	P	80-90	
10	Drzwi przednie	P	100-120	
11	Drzwi tylne	P	100-130	
12	Błotnik tylny	P	100-150	
13	Pokrywa tylna		100-130
