W y c e n a w a r t o ś c i

Zadanie: Określenie wartości rynkowej pojazdu

Rodzaj pojazdu:	**Samochód ciężarowy do 3.5t**	VIN:	**W F 0 Z X X T T G Z M R 0 1 9 1 5**
Marka:	**FORD**	Nr rejestracyjny:	**DOA76981**
Model pojazdu:	**FT Custom 320 2.0 TDCi MR`18 E6.2 3.2t**	Nr Info-Ekspert:	**011-11713**
Wersja:	**L2 Trend**	Rok produkcji:	**2021**

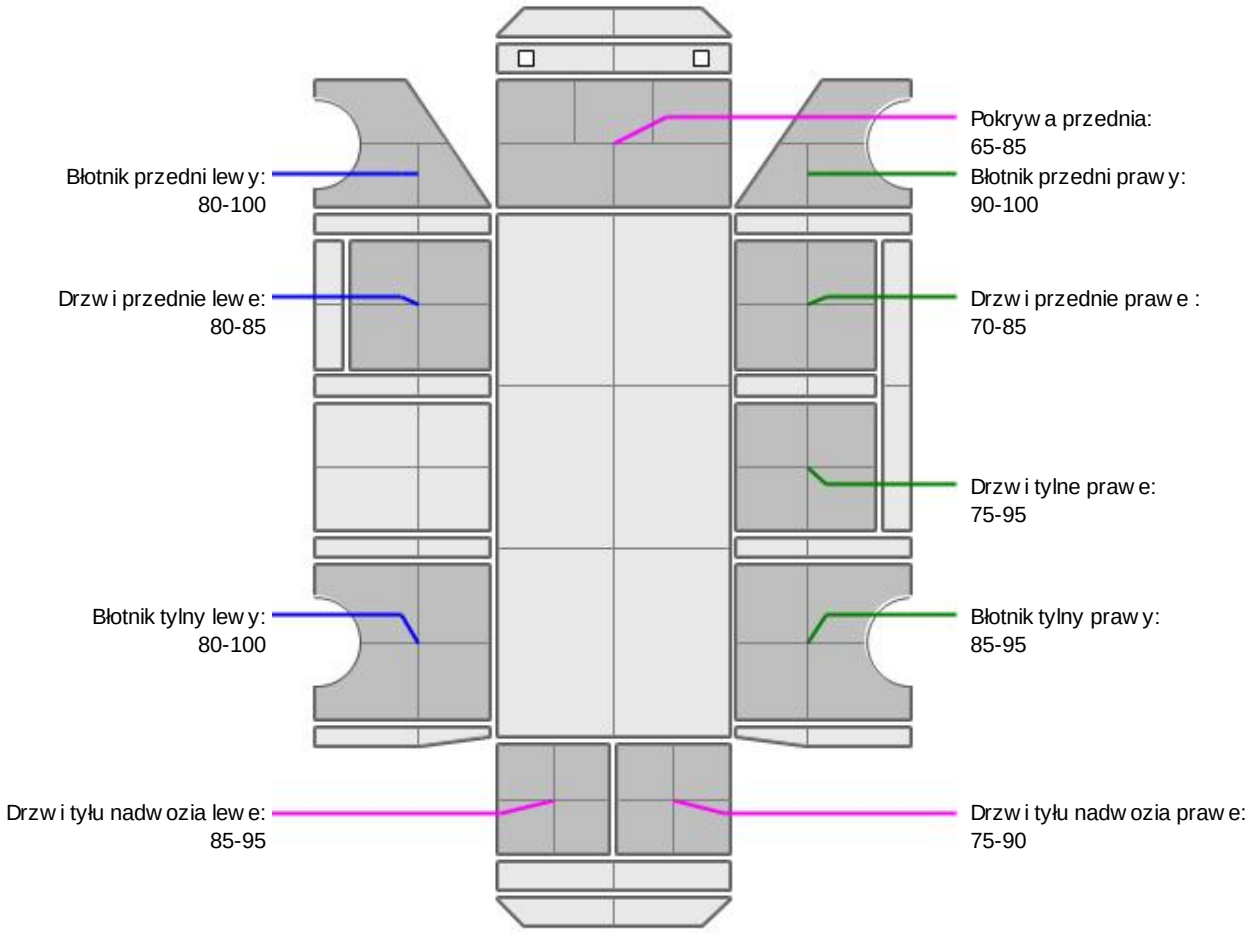
NADWOZIE – Opis powłoki lakierowej

L.p.	Nazwa elementu	L / P	Grubość powłoki [µm]	Opis
1	Pokrywa przednia		65-85	
2	Błotnik przedni	L	80-100	
3	Drzwi przednie	L	80-85	
4	Błotnik tylny	L	80-100	
5	Drzwi tyłu nadwozia		85-95	
6	Błotnik przedni	P	90-100	
7	Drzwi przednie	P	70-85	
8	Drzwi tylne	P	75-95	
9	Błotnik tylny	P	85-95	
10	Drzwi tyłu nadwozia		75-90
