W Y C E N A W A R T O Ś C I

Zadanie: Określenie wartości rynkowej pojazdu

Rodzaj pojazdu:	**Samochód osobowy**	VIN:	**W V W Z Z Z C D Z N W 5 2 1 0 1 8**
Marka:	**VOLKSWAGEN**	Nr rejestracyjny:	**WPR2495K**
Model pojazdu:	**Golf VIII Variant 2.0 TDI MR`20 E6d**	Nr Info-Ekspert:	**040-10074**
Wersja:	**Life**	Rok produkcji:	**2022**

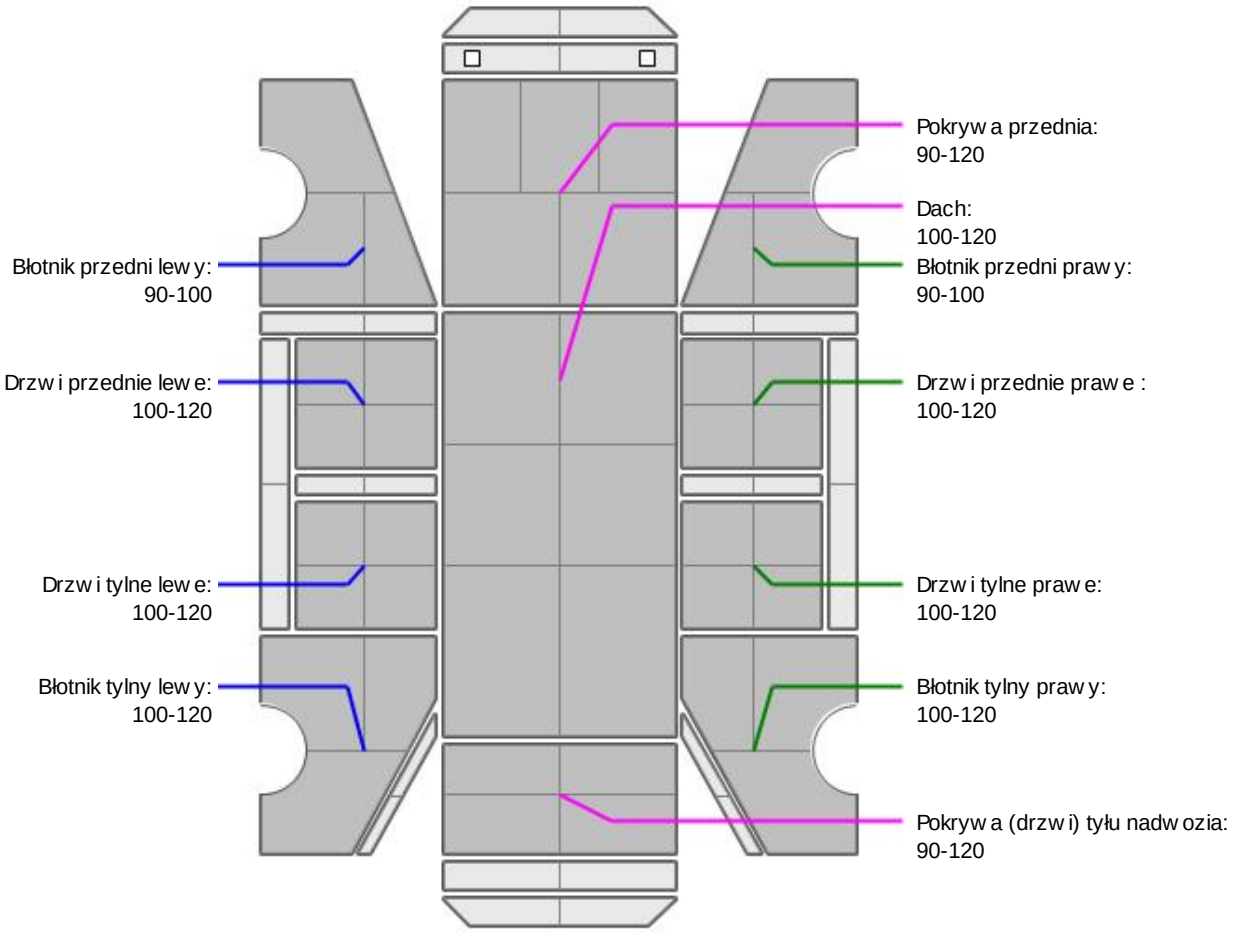
NADWOZIE – Opis powłoki lakierowej

L.p.	Nazwa elementu	L / P	Grubość powłoki [µm]	Opis
1	Pokrywa przednia		90-120	
2	Dach		100-120	
3	Błotnik przedni	L	90-100	
4	Drzwi przednie	L	100-120	
5	Drzwi tylne	L	100-120	
6	Błotnik tylny	L	100-120	
7	Błotnik przedni	P	90-100	
8	Drzwi przednie	P	100-120	
9	Drzwi tylne	P	100-120	
10	Błotnik tylny	P	100-120	
11	Pokrywa (drzwi) tyłu nadwozia		90-120
