W Y C E N A

Zadanie: Określenie wartości rynkowej pojazdu

Rodzaj pojazdu:	**Samochód ciężarowy do 3.5t**	VIN:	**W F 0 E X X T T G E K E 3 8 3 0 3**
Marka:	**FORD**	Nr rejestracyjny:	**WPR1351G**
Model pojazdu:	**FT 350 2.0 TDCi MR`16 E6 3.5t**	Nr Info-Ekspert:	**011-09403**
Wersja:	**L3 Ambiente**	Rok produkcji:	**2019**

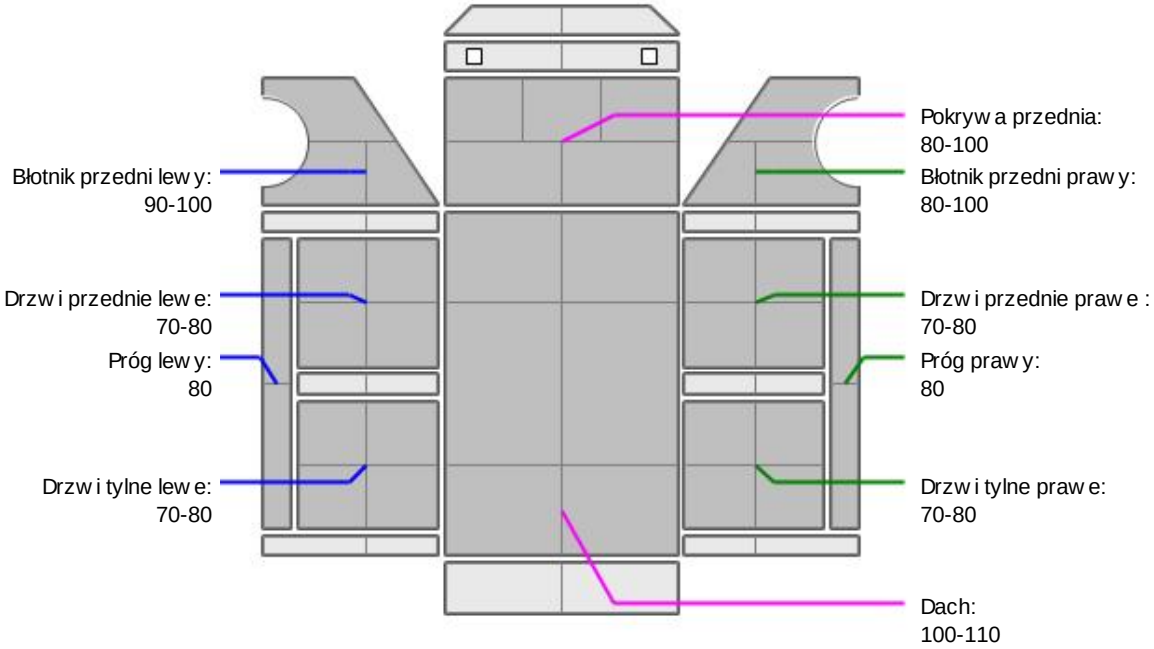
KABINA KIEROWCY – Opis powłoki lakierowej

L.p.	Nazwa elementu	L / P	Grubość powłoki [µm]	Opis
1	Pokrywa przednia		80-100	
2	Dach		100-110	
3	Błotnik przedni	L	90-100	
4	Próg	L	80	
5	Drzwi przednie	L	70-80	
6	Drzwi tylne	L	70-80	
7	Błotnik przedni	P	80-100	
8	Próg	P	80	
9	Drzwi przednie	P	70-80	
10	Drzwi tylne	P	70-80

Podane przedziały grubości powłoki lakierowej poszczególnych elementów dotyczą wyłącznie punktów pomiarowych, tj. trzech wybranych miejsc na danym elemencie nadwozia. Nie oznacza to, że w pozostałych obszarach danego elementu grubość powłoki jest jednakowa ani że nie może wykraczać poza wskazane zakresy. Pomiary wykonano urządzeniem będącym w posiadaniu rzeczoznawcy. Pomiar wykonany innym przyrządem może się różnić.
