W Y C E N A W A R T O Ś C I

Zadanie: Określenie wartości rynkowej pojazdu

Rodzaj pojazdu:	**Samochód ciężarowy do 3.5t**	VIN:	**W F 0 R X X W P G R L D 0 6 7 2 2**
Marka:	**FORD**	Nr rejestracyjny:	**WPR5446H**
Model pojazdu:	**FT Connect 220 L1 1.5 TDCi MR`18 E6.2 2.4t**	Nr Info-Ekspert:	**011-10672**
Wersja:	**Trend**	Rok produkcji:	**2020**

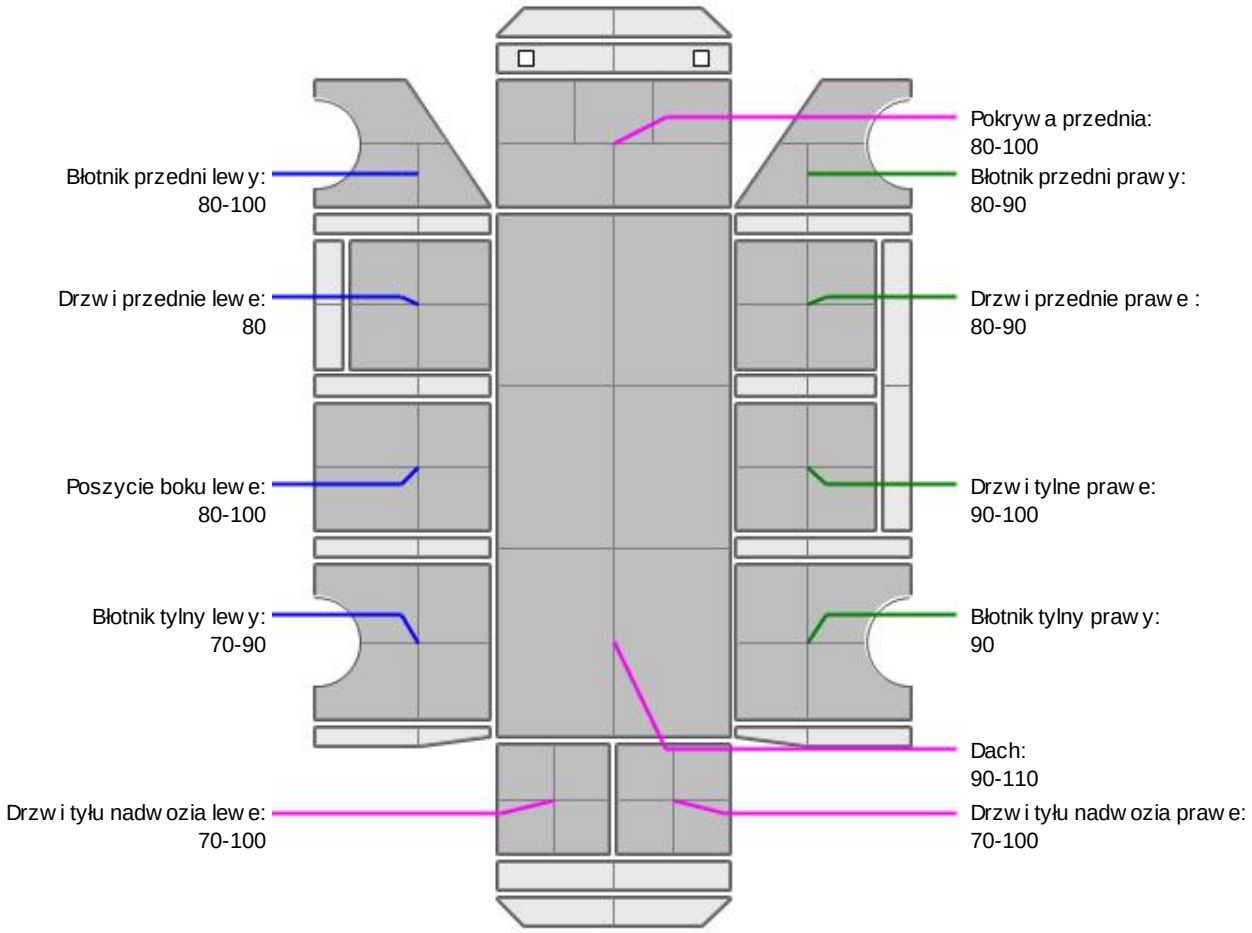
NADWOZIE – Opis powłoki lakierowej

L.p.	Nazwa elementu	L / P	Grubość powłoki [µm]	Opis
1	Pokrywa przednia		80-100	
2	Dach		90-110	
3	Błotnik przedni	L	80-100	
4	Drzwi przednie	L	80	
5	Poszycie boku	L	80-100	
6	Błotnik tylny	L	70-90	
7	Błotnik przedni	P	80-90	
8	Drzwi przednie	P	80-90	
9	Drzwi tylne	P	90-100	
10	Błotnik tylny	P	90	
11	Drzwi tyłu nadwozia		70-100	
12	Drzwi tyłu nadwozia		70-100
