W Y C E N A W A R T O Ś C I

Zadanie: Określenie wartości rynkowej pojazdu

Rodzaj pojazdu:	**Samochód ciężarowy do 3.5t**	VIN:	**W F 0 K X X T T G K H J 3 8 4 4 0**
Marka:	**FORD**	Nr rejestracyjny:	**WPR0828E**
Model pojazdu:	**FT 350 2.0 TDCi MR`16 E6 3.5t**	Nr Info-Ekspert:	**011-09543**
Wersja:	**L3 Trend**	Rok produkcji:	**2017**

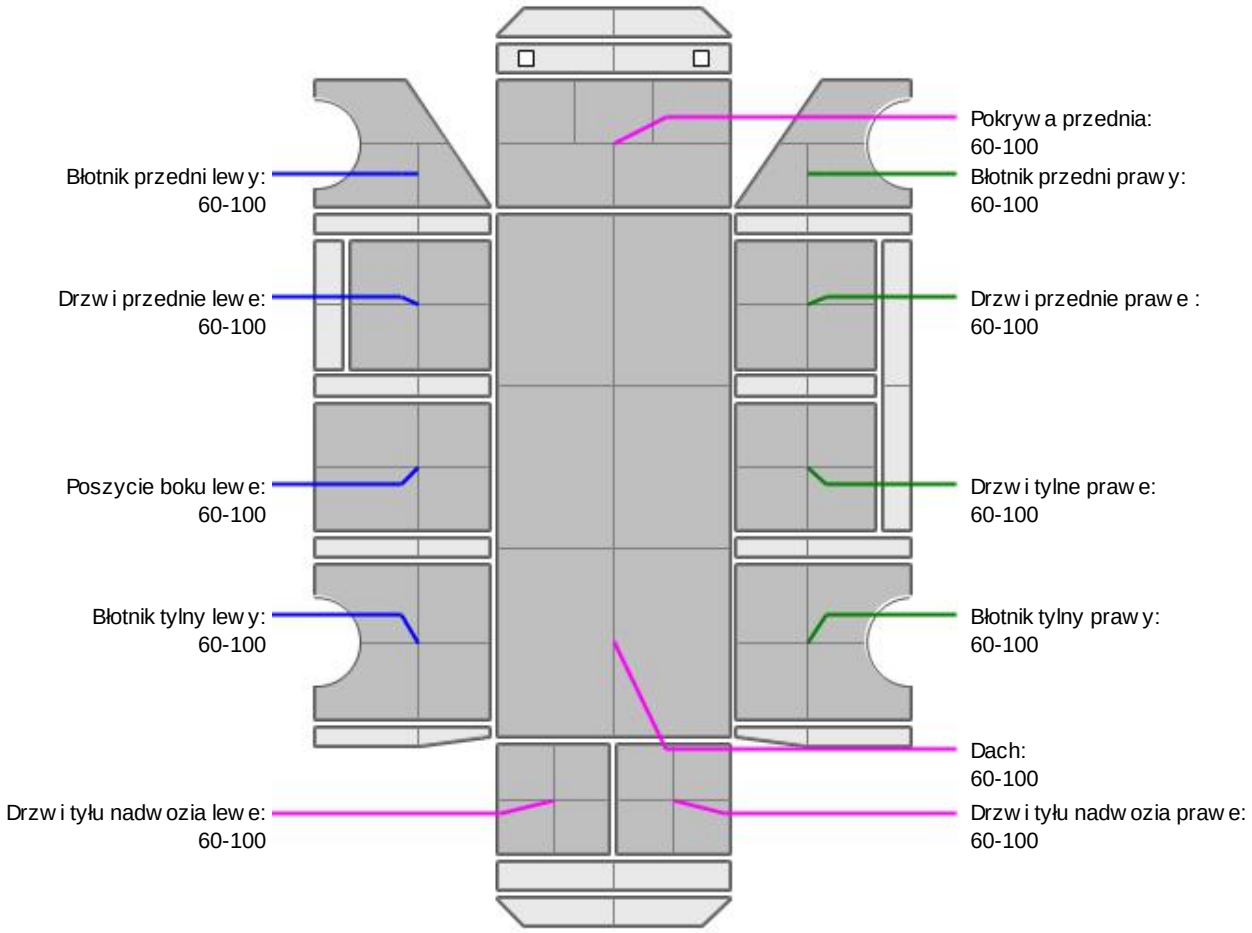
NADWOZIE – Opis powłoki lakierowej

L.p.	Nazwa elementu	L / P	Grubość powłoki [µm]	Opis
1	Pokrywa przednia		60-100	
2	Dach		60-100	
3	Błotnik przedni	L	60-100	
4	Drzwi przednie	L	60-100	
5	Poszycie boku	L	60-100	
6	Błotnik tylny	L	60-100	
7	Drzwi tyłu nadwozia		60-100	
8	Błotnik przedni	P	60-100	
9	Drzwi przednie	P	60-100	
10	Drzwi tylne	P	60-100	
11	Błotnik tylny	P	60-100	
12	Drzwi tyłu nadwozia		60-100

Podane przedziały grubości powłoki lakierowej poszczególnych elementów dotyczą wyłącznie punktów pomiarowych, tj. trzech wybranych miejsc na danym elemencie nadwozia. Nie oznacza to, że w pozostałych obszarach danego elementu grubość powłoki jest jednakowa ani że nie może wykraczać poza wskazane zakresy. Pomiary wykonano urządzeniem będącym w posiadaniu rzeczoznawcy. Pomiar wykonany innym przyrządem może się różnić.
